Protection inférieure moteur

Les nouveaux porteurs ont une garde au sol très réduite, surtout le 3.0L

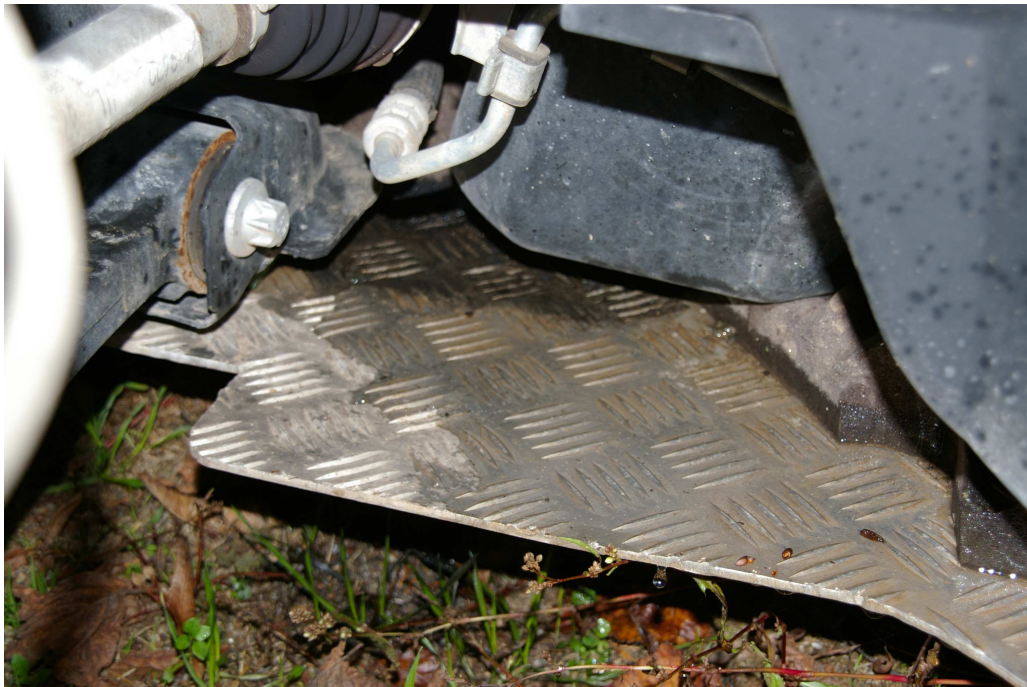
Après démontage de la protection d'origine, prise de cotes pour les entraxes de fixation et réalisation d'un gabarit en carton avec pliages.

J'ai donc fait fabriquer une tôle de protection en aluminium de 6 mm, qui protège tout le soubassement avant du radiateur au réservoir de gas-oil.

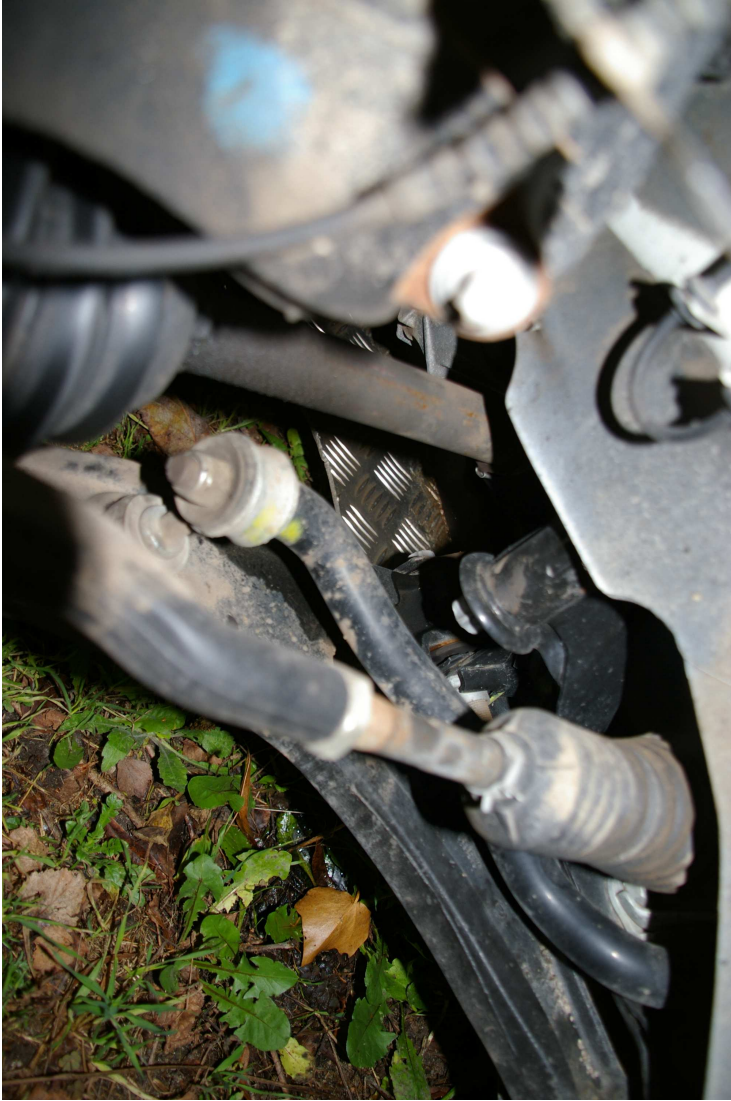
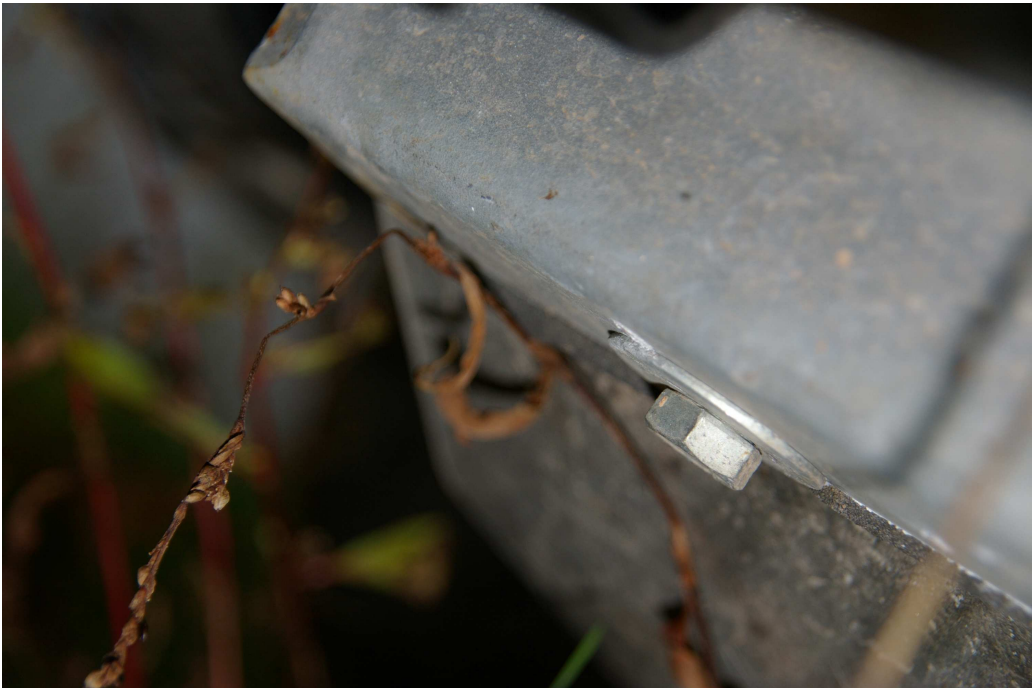
Une traverse a été fabriquée et posée en avant des 2 longerons, elle sert de support aux boulons de fixation avant.

Les 2 vis arrières sont vissées pour celle côté droit, sur l'insert d'origine, celle côté gauche demande la pose d'un nouvel insert dans le perçage octogonal de la traverse moteur.

2 nouvelles entretoises en téflon de 7mm d'épaisseur viennent s'intercaler entre la tôle et la traverse moteur.

Un complexe phonique en mousse alvéolée complète le tout.

Prévoir le perçage permettant l'accès au bouchon de vidange d'huile moteur.
